BASISRAPPORT

ARCHEOLOGISCHE PROSPECTIE

LANDEGEM LANDEGEMDORP (prov. OOST-VLAANDEREN)

Afdeling Archeologie
Rapport 2014/19

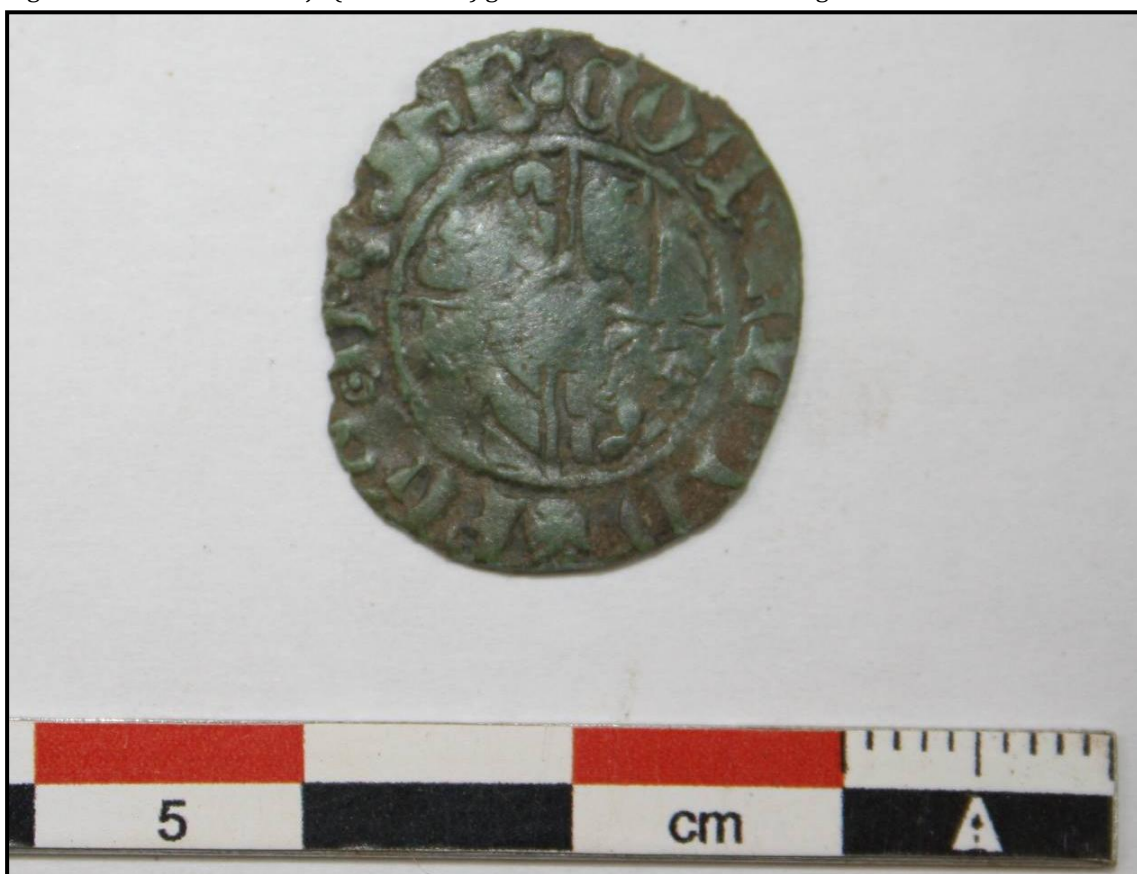
Figuur 48: Inv.nr 75: andere zijde van hetzelfde muntje (1400-1520).

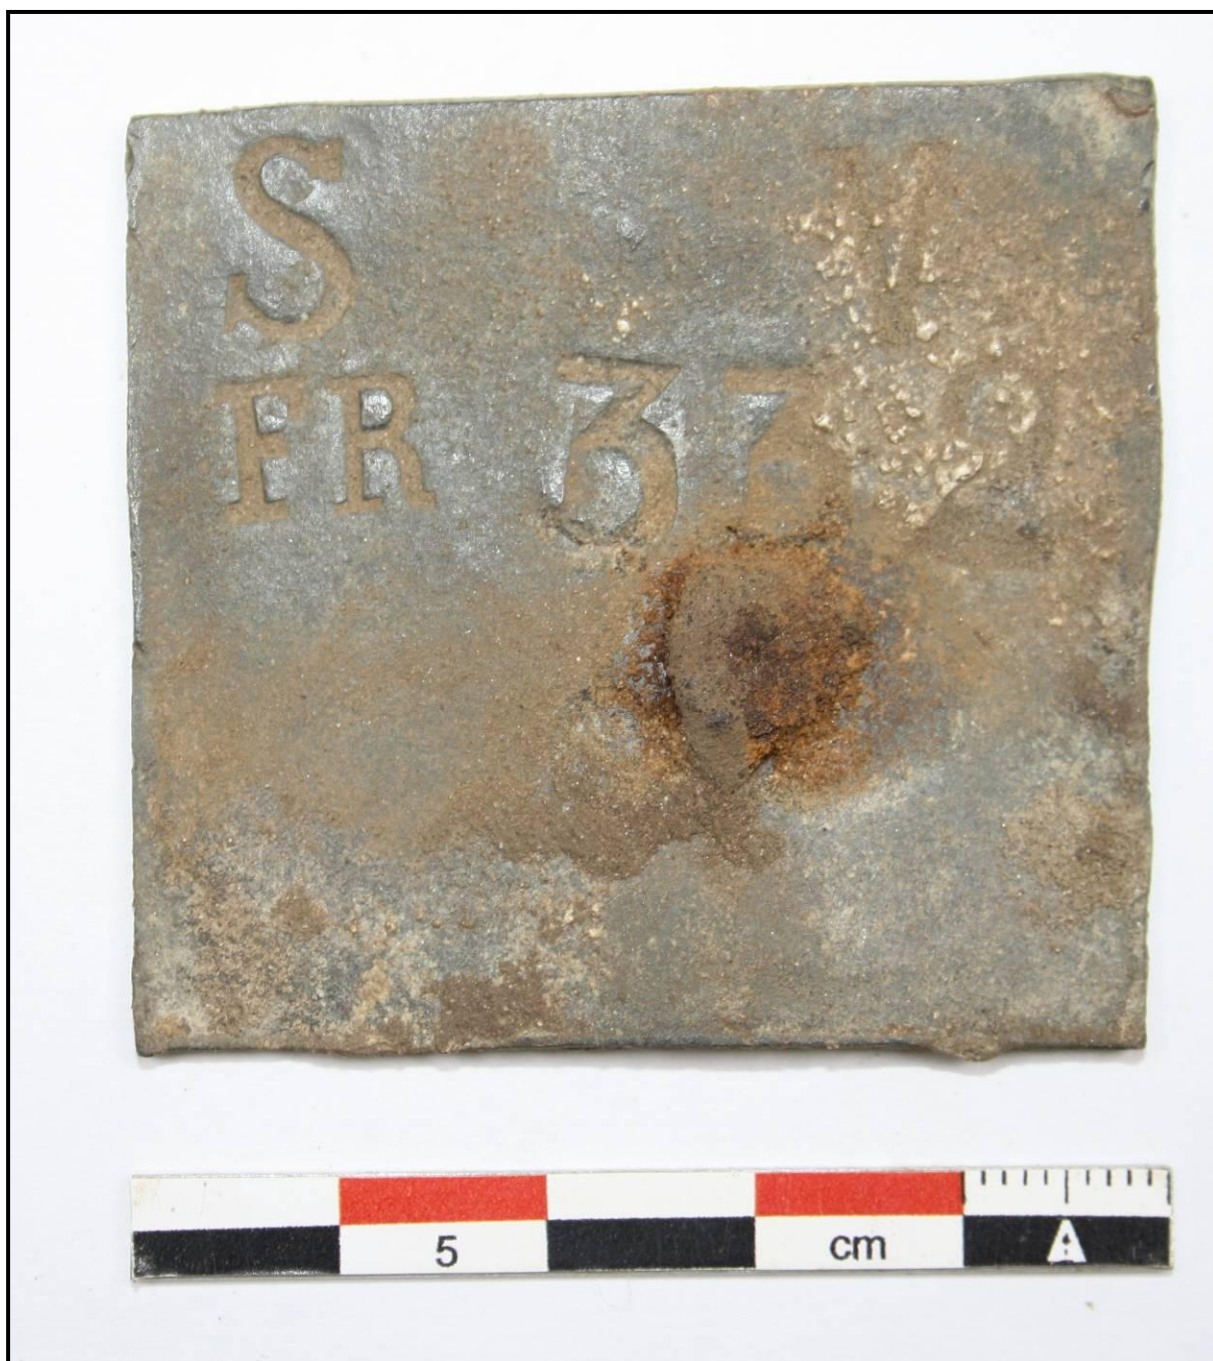
In WP2 werd een metalen vierkant plaatje gevonden met erin gegraveerd S FR 332. Mogelijk valt het te linken met de militairen die in deze zone begraven werden. In de oude kerkhofgrond van WP2 werd een hangertje gevonden met daarop de beeltenis van een mannelijk figuur met een spade en eromheen S. Fiacrius (zie figuur 43); op de andere zijde was een vrouwelijke figuur met een kruis zichtbaar met eromheen S. Margareta (zie figuur 44). In hetzelfde pakket werden net als in WP4 kleine verzilverde knoopjes van mogelijke kussentjes van in de grafkist gevonden.

Figuur 49: Inv.nr. 32: militair (?) plaatje gevonden in S82 van WP2.
